Relatório sobre a visita técnica realizada para verificar as condições das encostas e das residências situadas na localidade da Macega (Rocinha) em 3 de Dezembro de 2010

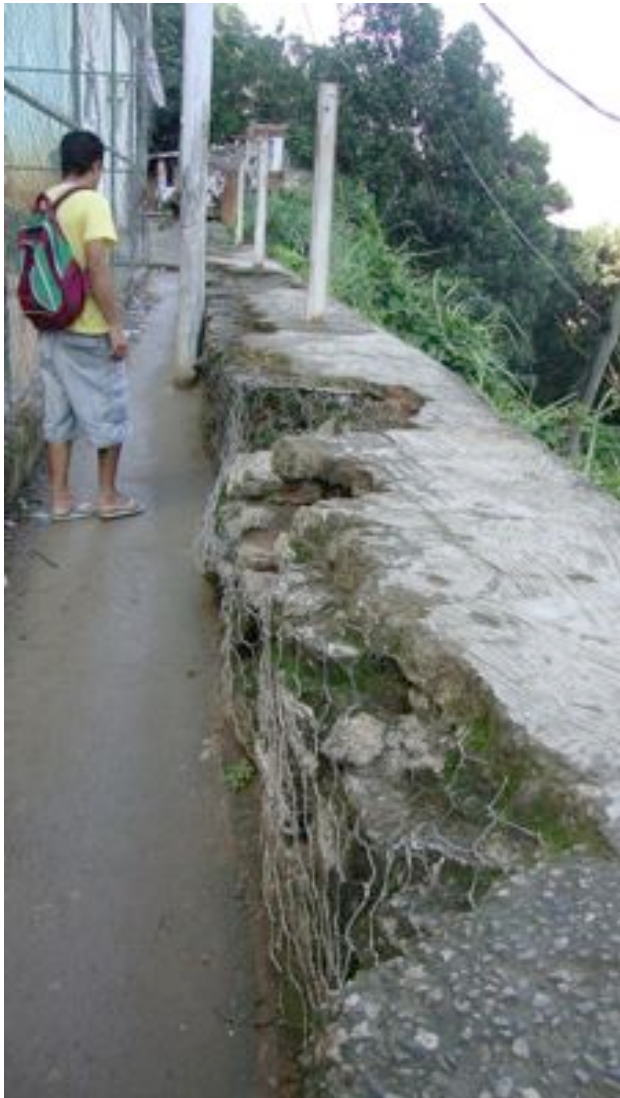
Foto 2

A ocupação da área parece ser relativamente recente (a maior parte além dos “eco-limites” marcados por perfis metálicos cravados no solo), estando as residências em geral situadas entre a linha de muros de gabiões construídos há muito tempo ao longo da Rua 1 (foto 2), e a grande canaleta que percorre a base da escarpa. O acesso às residências é bastante precário, muitas vezes apenas trilhas abertas na vegetação. Após o local onde há um grande descarte de resíduos diretamente sobre a encosta (Foto 3) o acesso torna-se bem difícil, mas ainda há casas dispersas até bem próximo do emboque do Túnel Zuzu Angel.

Depósito de blocos sobre solo coluvionar bastante delgados representam uma típica configuração de encosta sujeita a graves riscos, e dessa maneira o estudo citado classificou toda a área que compreende a Macega como de alto risco (página 24). As obras realizadas, principalmente a grande canaleta citada, reduziram significativamente o risco local. Os muros de gabiões protegem fundamentalmente a encosta a jusante deles, e portanto têm pouco efeito para a segurança das casas da Macega, em sua grande maioria situadas acima dos muros.

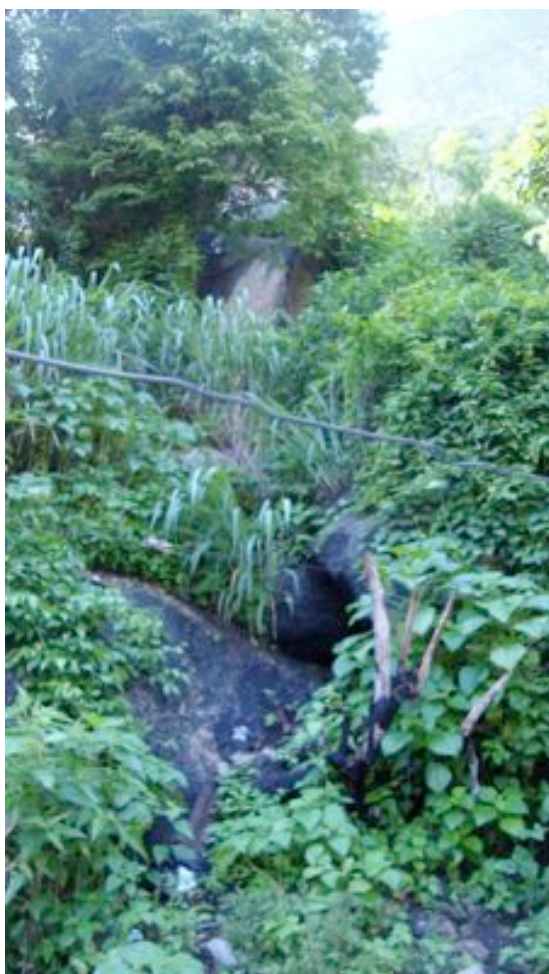
Foto 4

Coerente com as descrições do citado estudo, foram observados na visita diversos blocos de dimensões consideráveis (Foto 4) e, apesar da cobertura vegetal sobre a maior parte dos taludes, cicatrizes de escorregamentos recentes (Foto 5).

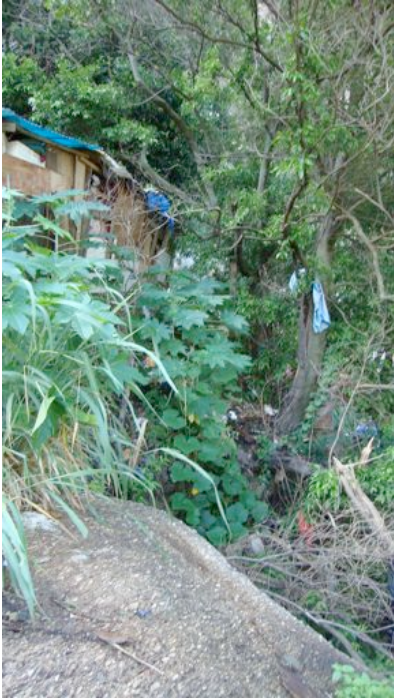
Foto 6

Há evidentes trechos de grande declividade e que mostram sinais de instabilidade e deslizamentos ou deslocamento de blocos recentes, bem como árvores com raízes expostas (Foto 6). Como já observado, a maioria das residências está a montante dos muros de gabiões, portanto ainda sujeitas a movimentos de solo e blocos rochosos que continuam a ocorrer abaixo da canaleta (Foto 7). Moradores também relataram desprendimento de vegetação e lascas de rocha da escarpa rochosa durante tempestades e ventanias, que por vezes se projetam além da canaleta.

A estabilização local dos taludes não parece ser muito problemática, a não ser em alguns trechos como o ilustrado na Foto 6, e pode ser executada com pequenas intervenções de drenagem ou impermeabilização local, desmonte de blocos com possível construção de novos muros de impacto em gabiões, retirada de lixo e canalização dos esgotos, etc.

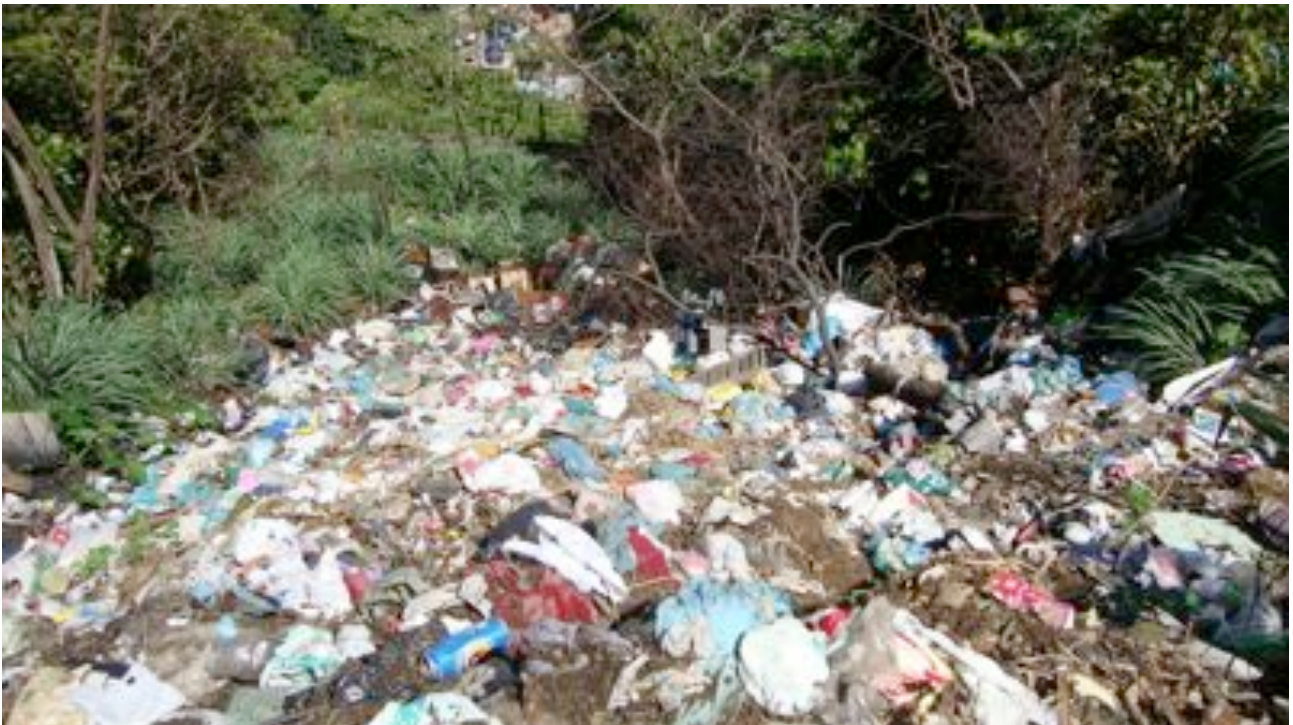
Foto 8

Durante a visita foram relatados deslizamentos recentes, alguns levando ao desabamento de barracos. Os cortes na encosta realizados para a construção das poucas residências em alvenaria não são muito grandes, mas de toda forma contribuem para a instabilidade local de trechos dos taludes. A maior parte do esgoto é lançada diretamente sobre a encosta, que também recebe bastante lixo, embora a maior parte seja descartada num trecho de talude acima de um muro de gabiões, que retém os resíduos (Foto 8)

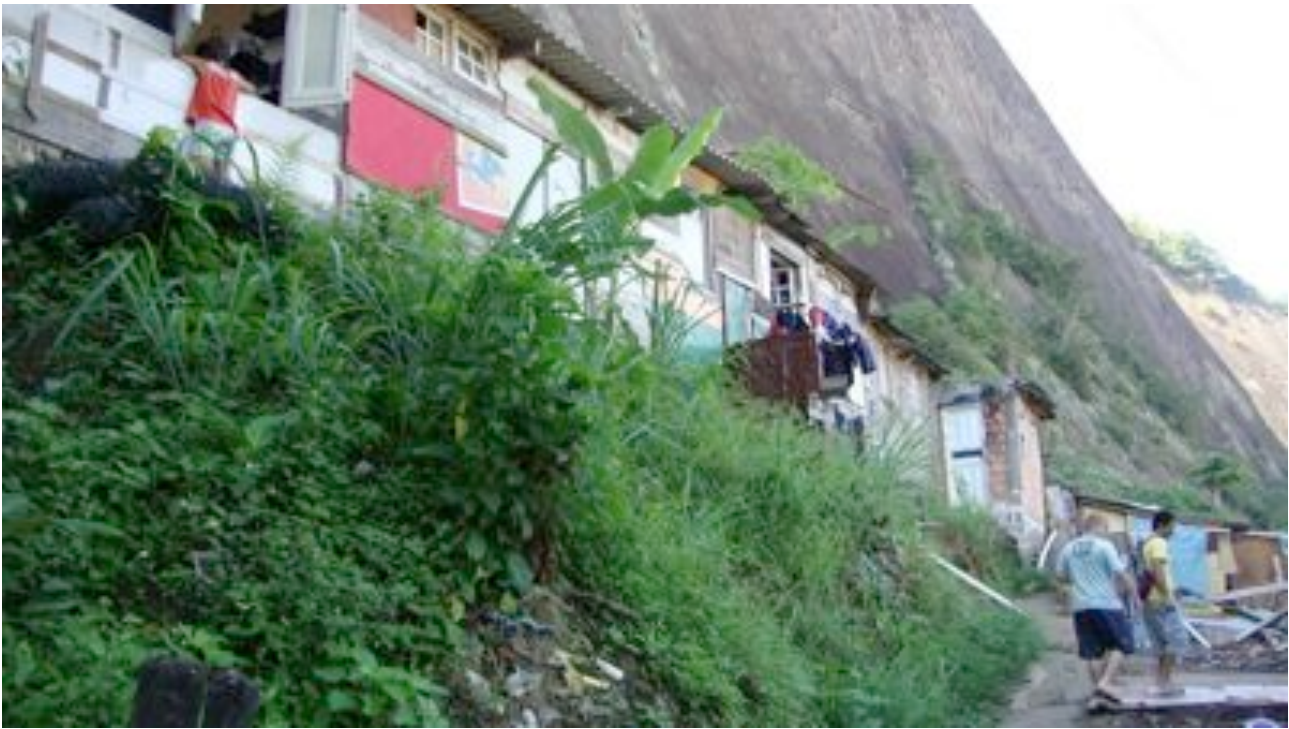
Foto 9

A grande maioria das casas da Macega são barracos de madeira, plástico/lona e material reaproveitado, com algumas construções em alvenaria sem estruturas de concreto (Foto 9). Alguns dos barracos, erguidos em terreno inclinado, são obviamente instáveis e sujeitos a desabamento ao menor movimento de solo (Foto 10). A precariedade das construções

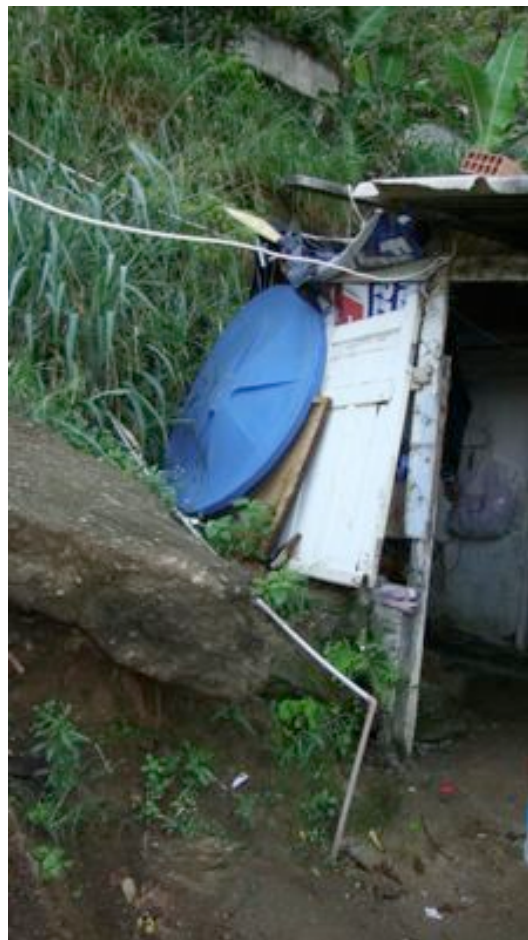
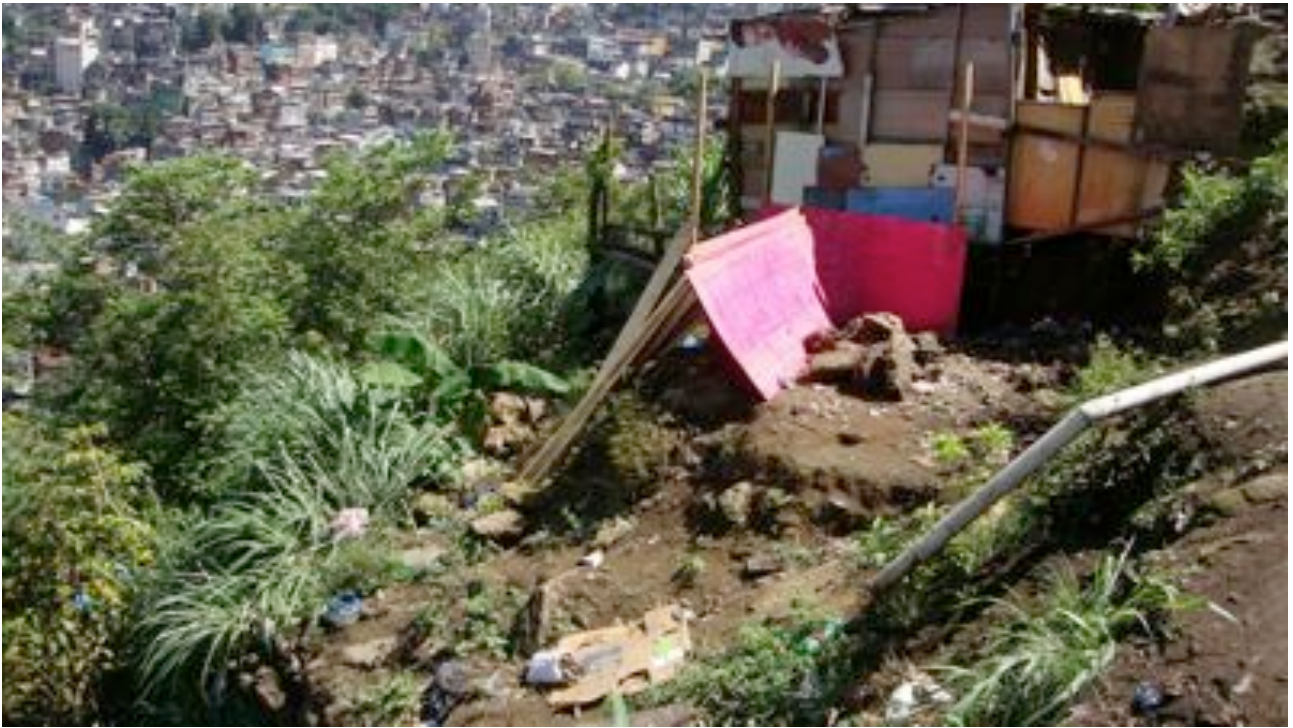
combina-se portanto com a instabilidade dos taludes, e há algumas residências que exibem os danos provenientes de deslizamentos recentes (Fotos 11 e 12).

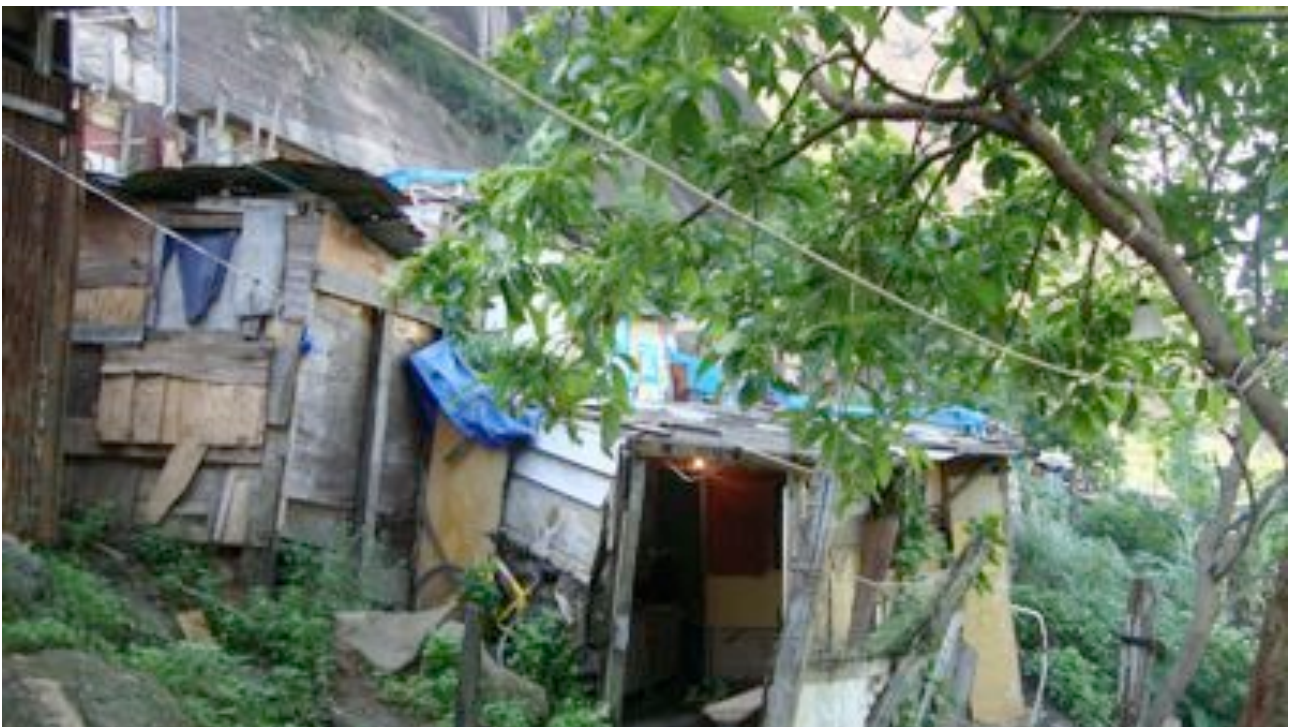
Foto 13

Entretanto, o maior risco generalizado, para a maior parte das residências, é a possibilidade de incêndios, pela presença de material de fácil combustão, agravada por instalações elétricas em geral mal executadas (Foto 13) e fogões a gás. Durante a visita também foram relatados casos recentes de incêndios.
