Relatório sobre a visita técnica realizada para verificar as condições das encostas e das residências situadas na localidade da Macega (Rocinha) em 3 de Dezembro de 2010

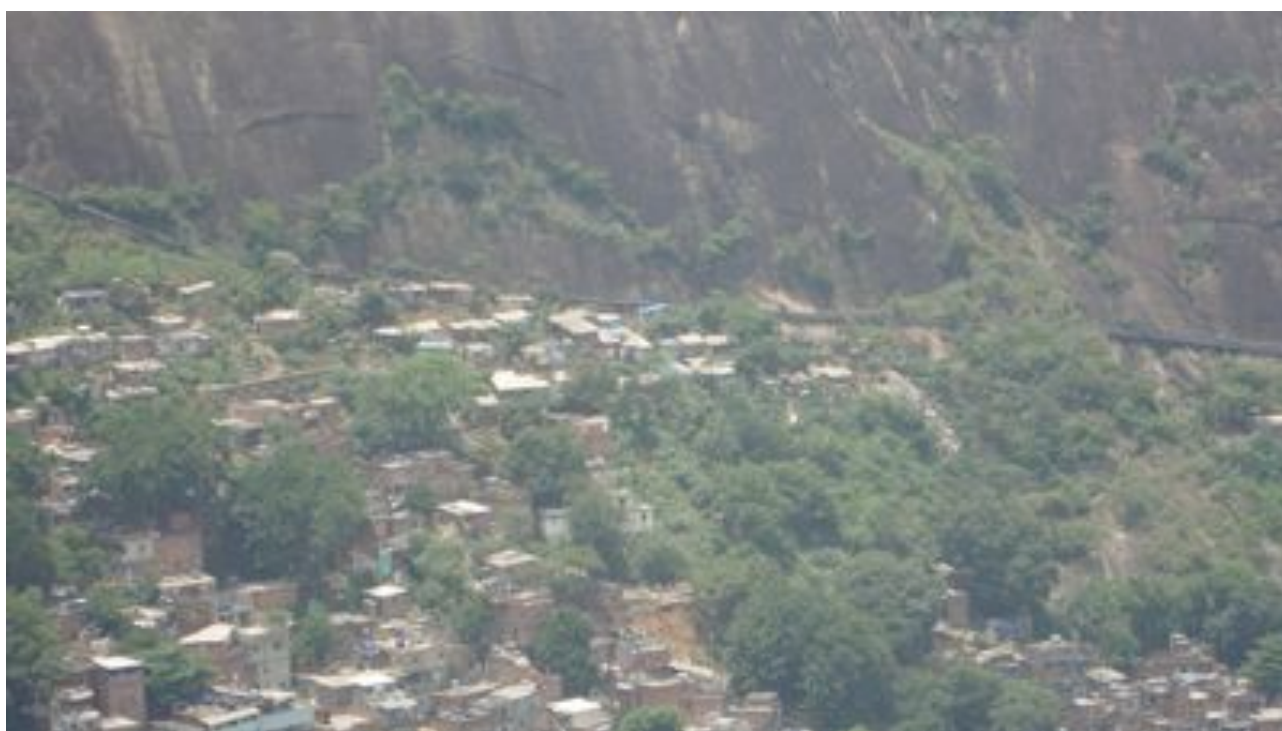
Foto 1

A “Macega” é uma localidade da Rocinha com acesso pela Rua 1, situada na vertente de São Conrado, ao longo de trecho do sopé do paredão rochoso do Morro Dois Irmãos (Foto 1).
